**CONSERVATION PRÉVENTIVE**  
PRATIQUE DANS LE DOMAINE DU PATRIMOINE BÂTI

**PREVENTIVE CONSERVATION**  
PRACTICE IN THE FIELD OF BUILT HERITAGE

DIAGNOSTICA, INTERVENTO E MONITORAGGIO: IL CASO DELL'ORATORIO DI SANTO STEFANO A LENTATE SUL SEVESO (MILANO) Davide Del Curto, Carlo Manfredi, Gianfranco Pertot, Valeria Pracchi, Elisabetta Rosina, Luca Valisi

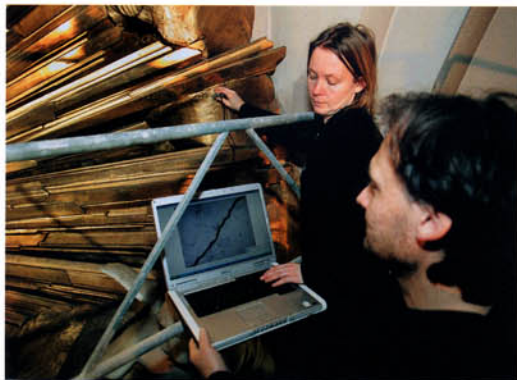
Fig. 5: Measuring crack width in stucco using microscope. Photo: H. Ekestang

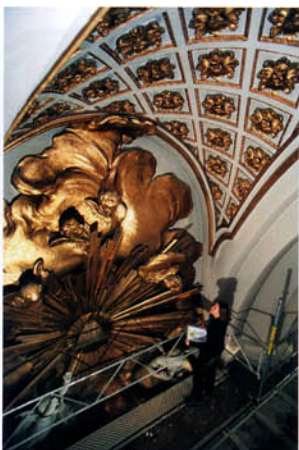
Fig. 6: Condition survey by mapping of the stucco altar in Maria Magdalena church. Photo: H.

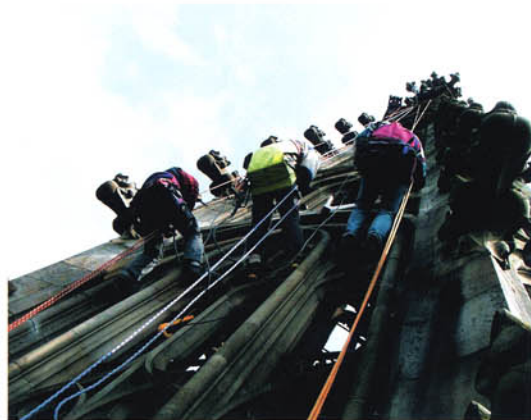
Abb. 17. Bauservice am Berner Münster: Kontrolle und Notmassnahmen am Turmhelm, (2001, 2003, 2004 zusammen mit einem Bergführer im Seil)

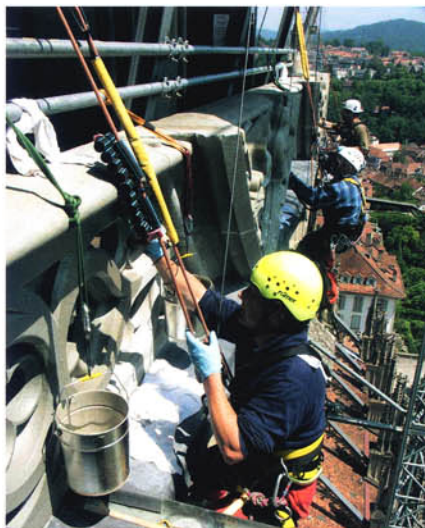
Abb. 18. Bauservice am Berner Münster: Mit Ölfarbe gefasste Brüstung am oberen Viereckskranz (Langzeitversuch an einem ursprünglich bereits aufgegebenen freistehenden Bauteil). Im Bild: Nachölen der Brüstung im Sommer 2007.

*Bern, Serviceabo am Berner Münster: Kontrolle und Ergänzung des Ölfarbanstriches an der Brüstung am oberen Viereckkranz Süd, Münsterbauhütte Bern in Zusammenarbeit mit Bergführer Urs Steiner, Frutigen  
Autor: Berner Münster-Stiftung, Bern*
